茨城県坂東市の建築して間もない『正光院』の木部改修

(1) 短期間で日焼け汚れた寺院の灰汁洗い 木部施工例①-6-1

木部施工例①-6-2

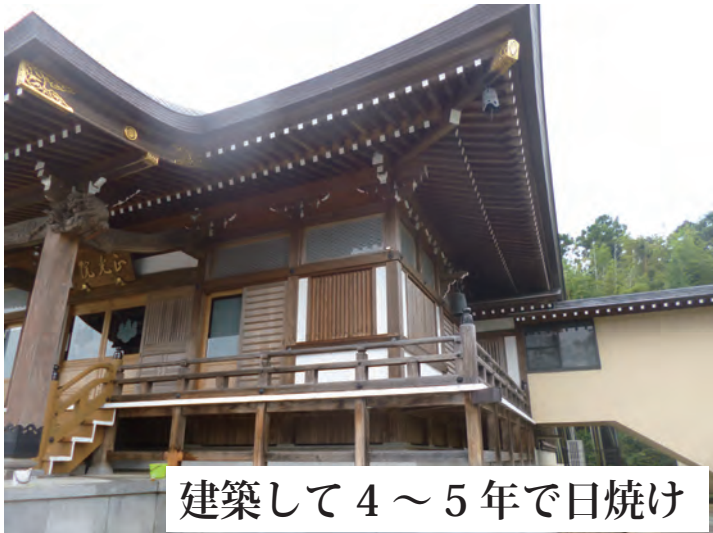
短期間で日焼け汚れが進行

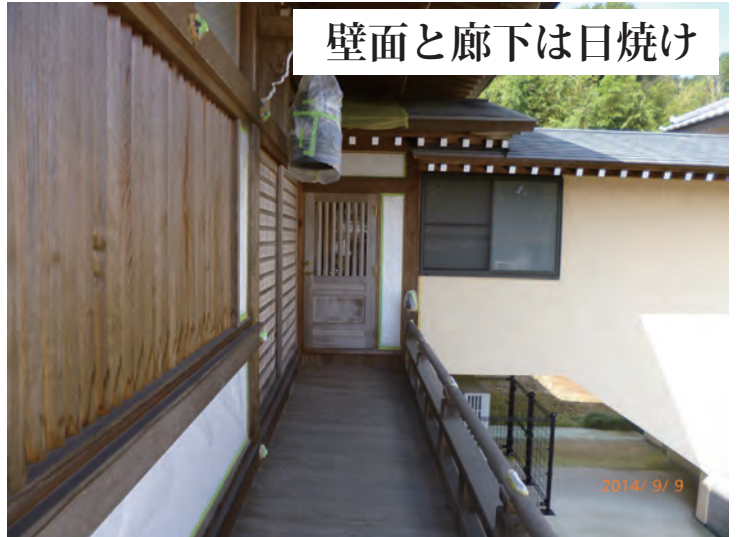
塗布直後から灰汁

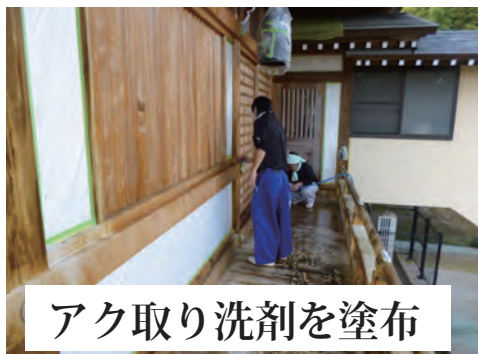
アクリル洗剤A3を噴霧。灰汁が出て来ました。窓格子は刷毛で撫でる様に塗布

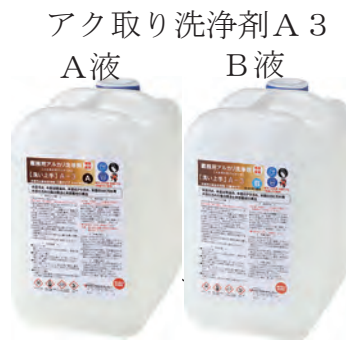
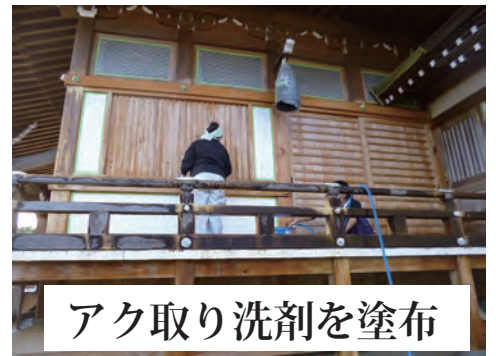
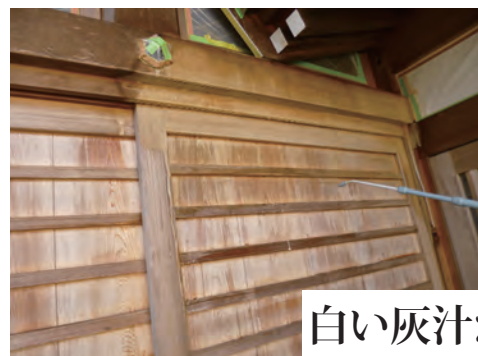
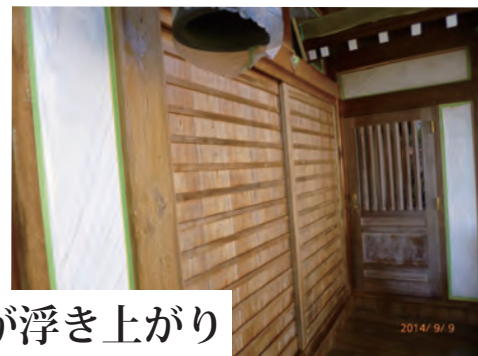
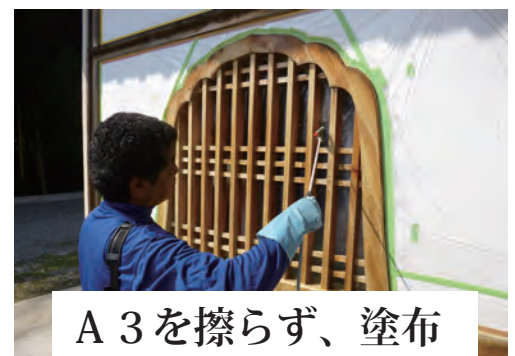
高欄にもアクリル洗剤を塗布し、出た灰汁を水洗いで終了。日焼け汚れは消えました。

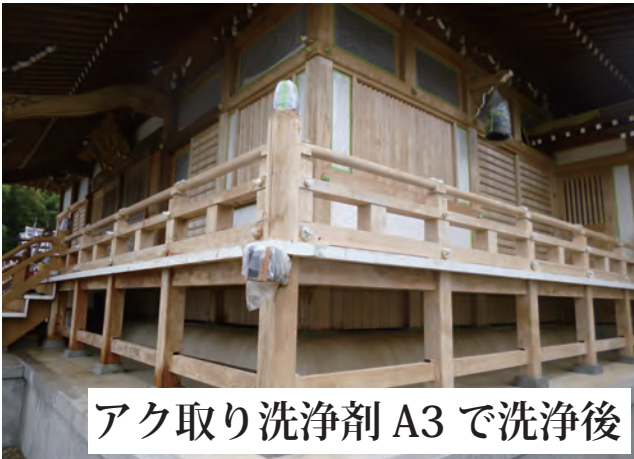
アク取り洗浄剤 A3 で洗浄後

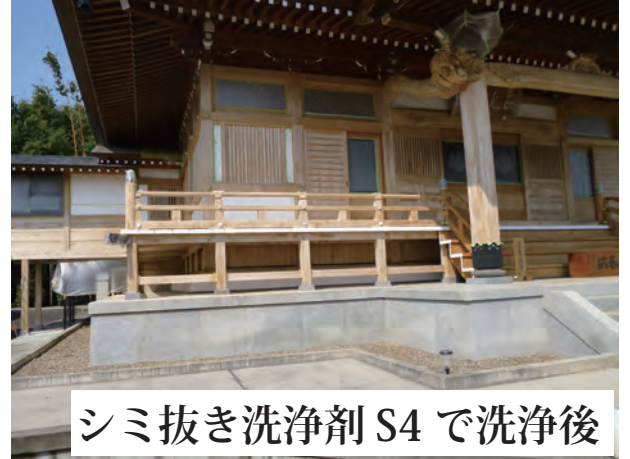
しみ抜き洗浄剤 S4 で洗浄後

木部しみ抜き洗浄剤 S 4 の塗布後、灰汁とシミは消え、美感の木部となりました。

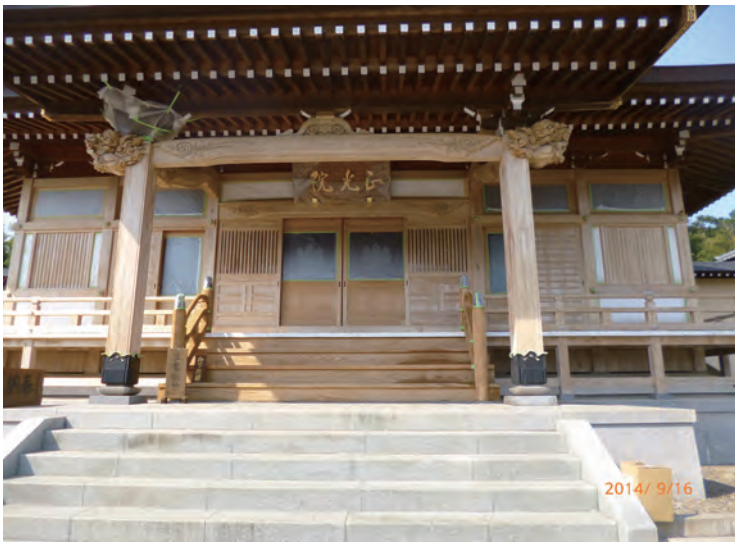
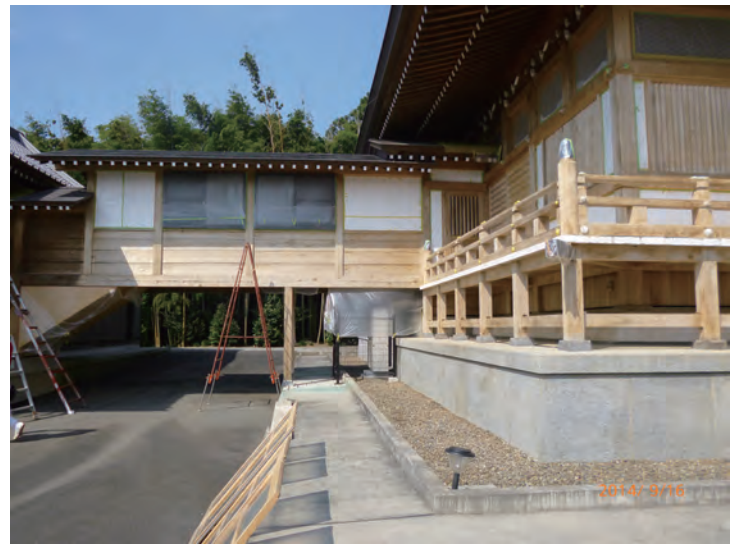
灰汁洗い終了後、木部保護剤WG 3 スーパーシールドを塗布しました。

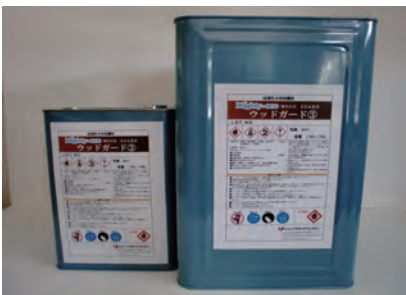
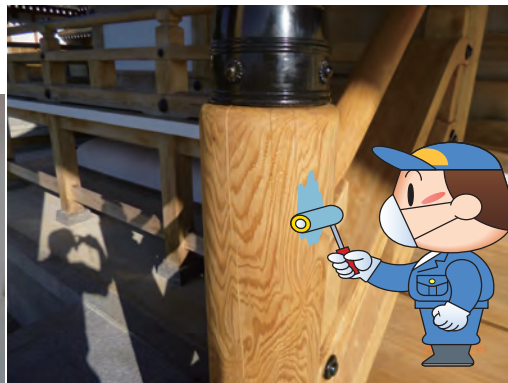
WG 3 が浸透、防水の層

日焼抑制：UV カット効果

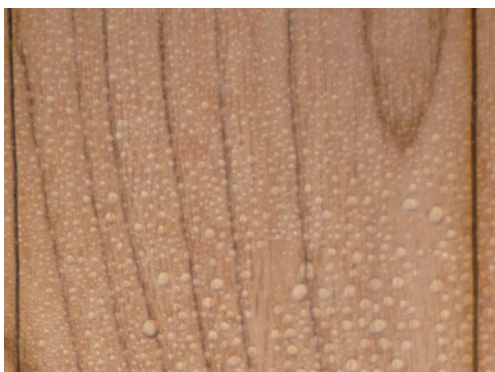
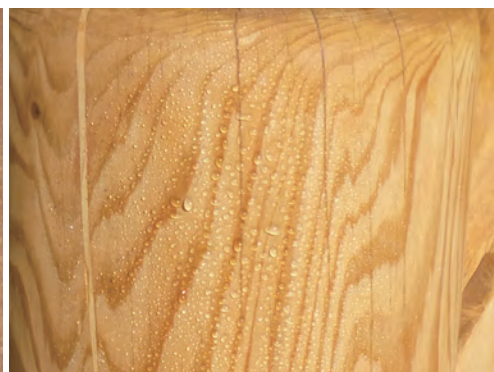
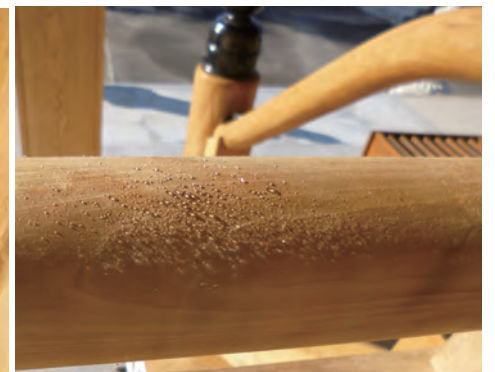
未塗布面 WG 3 塗布面 他社製品

木部保護剤WG 3 スーパーシールド塗布面は撥水しています。
